Rizar el rizo en el soporte con Impella

Making matters worse with Impella

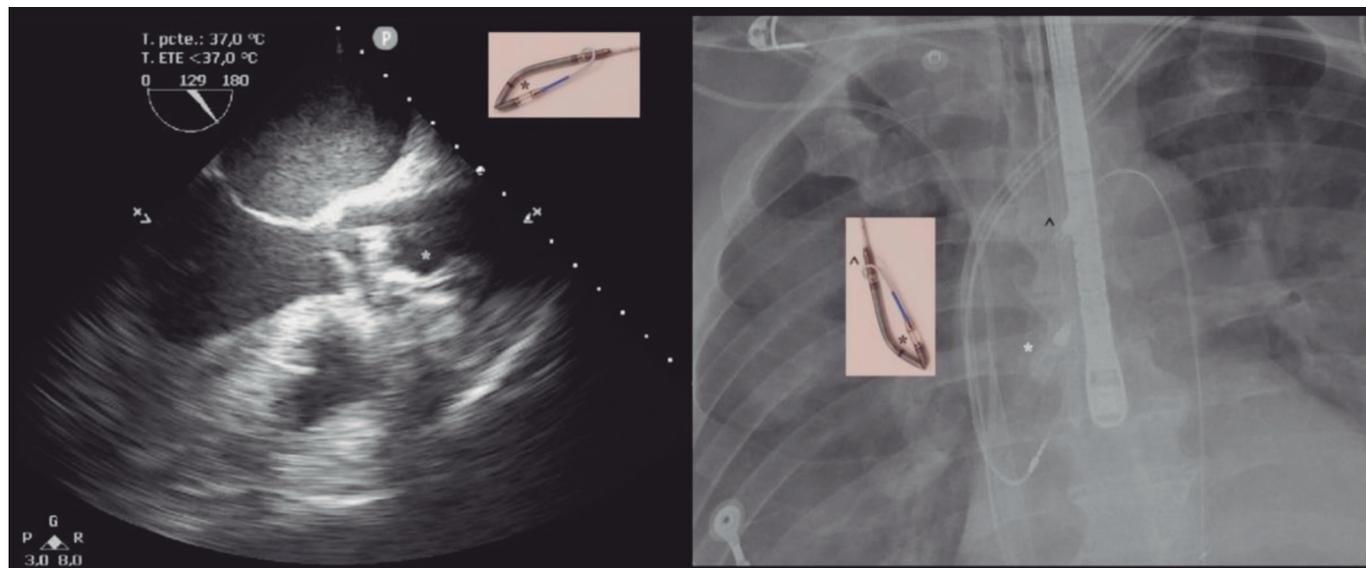
Figura 1.

Varón de 53 años con reanimación extracorpórea mediante sistema CARL (*controlled automated reperfusion of the whole body*; Resuscitec, Alemania) tras una parada intrahospitalaria refractaria por tormenta arrítmica en el contexto de un brote de miocardiopatía inflamatoria. Precisó implante de Impella-CP (Abiomed, EE.UU.) femoral por descarga insuficiente con balón de contrapulsación. Por varias alarmas de succión se sospechó malposición del catéter y, tras los intentos de reposicionamiento, mantuvo flujos < 1 lpm. Se realizaron ecocardiograma transesofágico y radiografía de tórax (figura 1), y se observó que el catéter se encontraba doblado sobre sí mismo (asterisco en la figura) y el *pigtail* estaba enganchado en el *outlet* (figura 2), como consecuencia de los intentos de recolocación. Se desplazó hasta la aorta descendente y se decidió la retirada urgente. Se intentó desenroscar el *pigtail* mediante manipulación femoral, sin éxito (figura 3A y vídeo 1 del material adicional). Mediante acceso radial izquierdo de 7 Fr se avanzó una guía Amplatz Super-Stiff (Boston Scientific, EE.UU.) a través del bucle del Impella, y mediante tracción del catéter desde femoral se consiguió desenganchar el *pigtail* del *outlet* (figura 3B). De forma paralela, se introdujo un lazo EN-Snare de 12 × 20 mm (Merit-Medical, EE.UU.) con el que se cazó la punta del *pigtail* (figura 3C). Se retiró la guía y se traccionó simultáneamente del Impella y de la punta del *pigtail*, con lo cual se consiguió estirar el Impella (figura 3D y vídeo 2 del material adicional) y extraerlo por su introductor. Se decidió no reiniciar el dispositivo por riesgo de trombo en su interior, por lo que se optó por descarga con *pigtail* de 14 Fr transaórtico mediante el acceso del Impella.
